SİİRT-ŞİRVAN-MADENKÖY MADEN FACİASI HAKKINDA

ÖN RAPOR

HALKLARIN DEMOKRATİK PARTİSİ

Kasım 2016

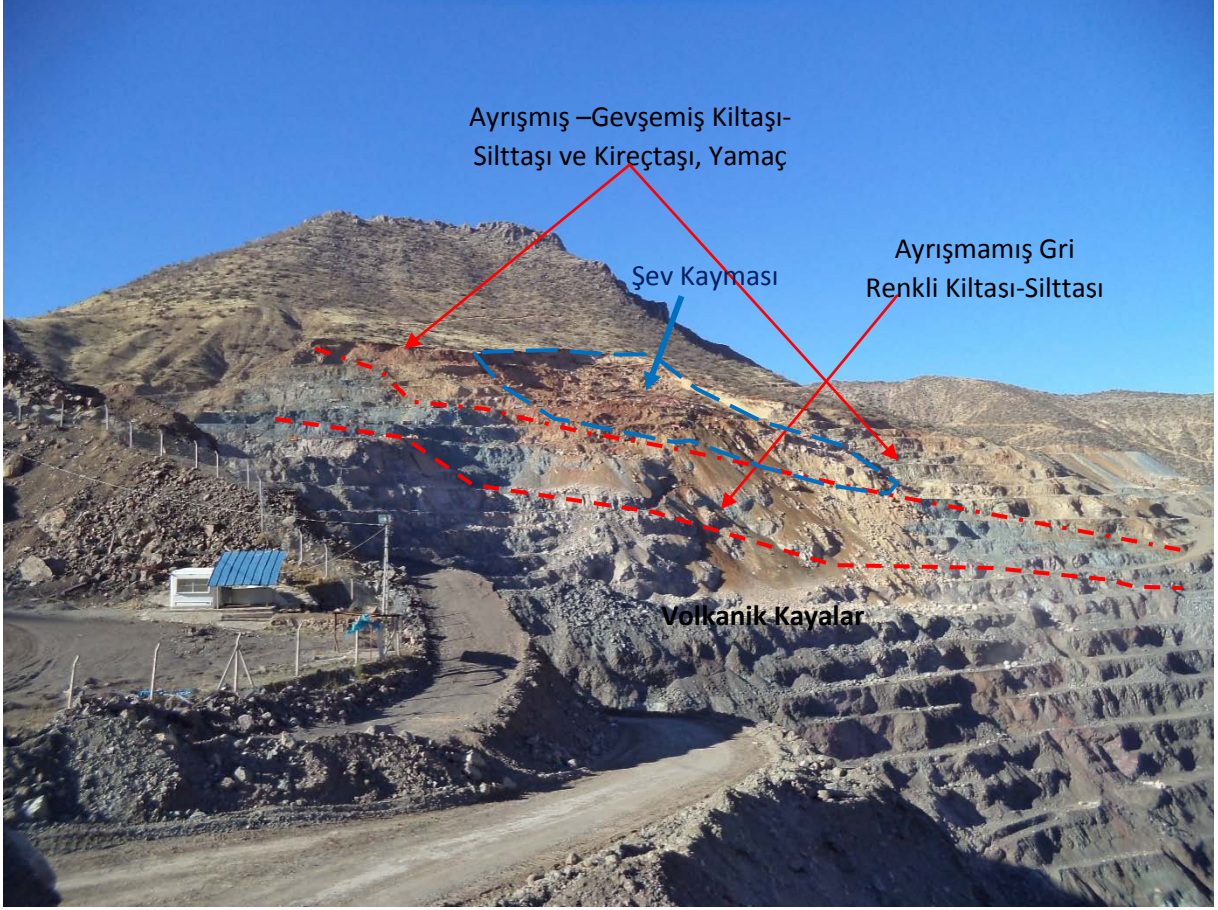
1 - Meydana gelen şev kayması, yarı dairesel bir geometriye sahip olup, magmatik kaya birimleri (bazalt, spilit vd.) üzerinde yer alan kıltaşı – silt taşı ardalama seviyesi içinde meydana gelmiştir. Kayma yüzeyi kıltaşı-silt taşlarının ayrılmış (sarı, kahve renkli) üst kısımlarının, ayrılmamış (gri renkli) alt kısımları üzerinde kayması sureti ile meydana gelmiş görünmektedir (Şekil 1 ve 2). Kayma, ayrılmış kıltaşı-silt taşı seviyesi üzerinde yer alan kireçtaşlarına kadar uzanmış, bu nedenle kayma sırasında yaygın şekilde kireçtaşı blokları da kopan ve akan malzemeye eşlik etmiştir.

Şekil 1 Saha ve şev kaymasının genel görünümü.

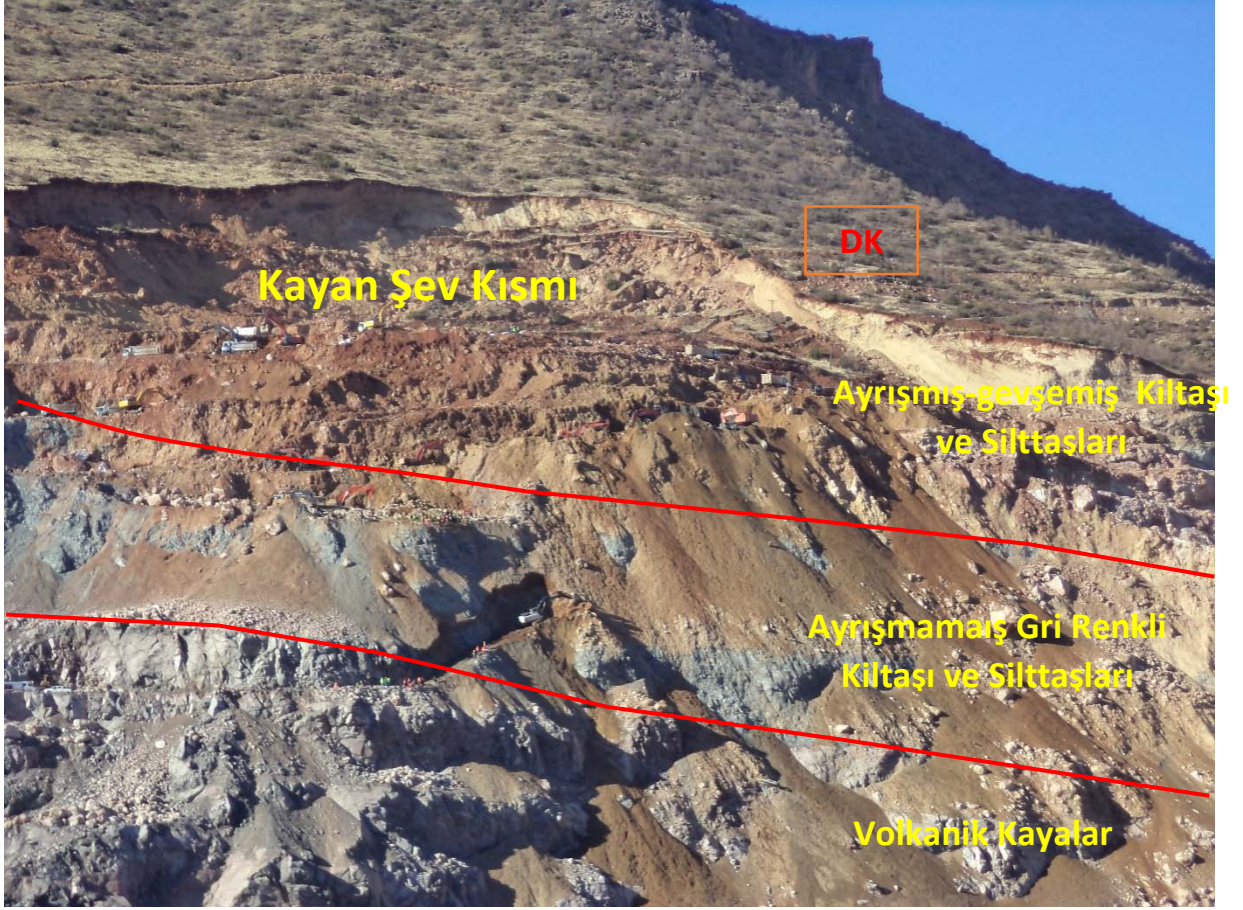
Çalışanların ifadelerine göre sarı-kahve renkli kısım ile alttaki gri kısımlar arasında yer altı suyu sızıntıları varmış. Bu ifade firmanın bu bölgede yeraltı suyunu düşürme amaçlı kuyu açmış olması ile de uyumludur (Şekil 2).

Şekil 2 Şev kaymasının yakından görünümü (DK: yeraltı suyunu düşürme amaçlı derin kuyu veya kuyuların olduğu bölgeyi gösterir)

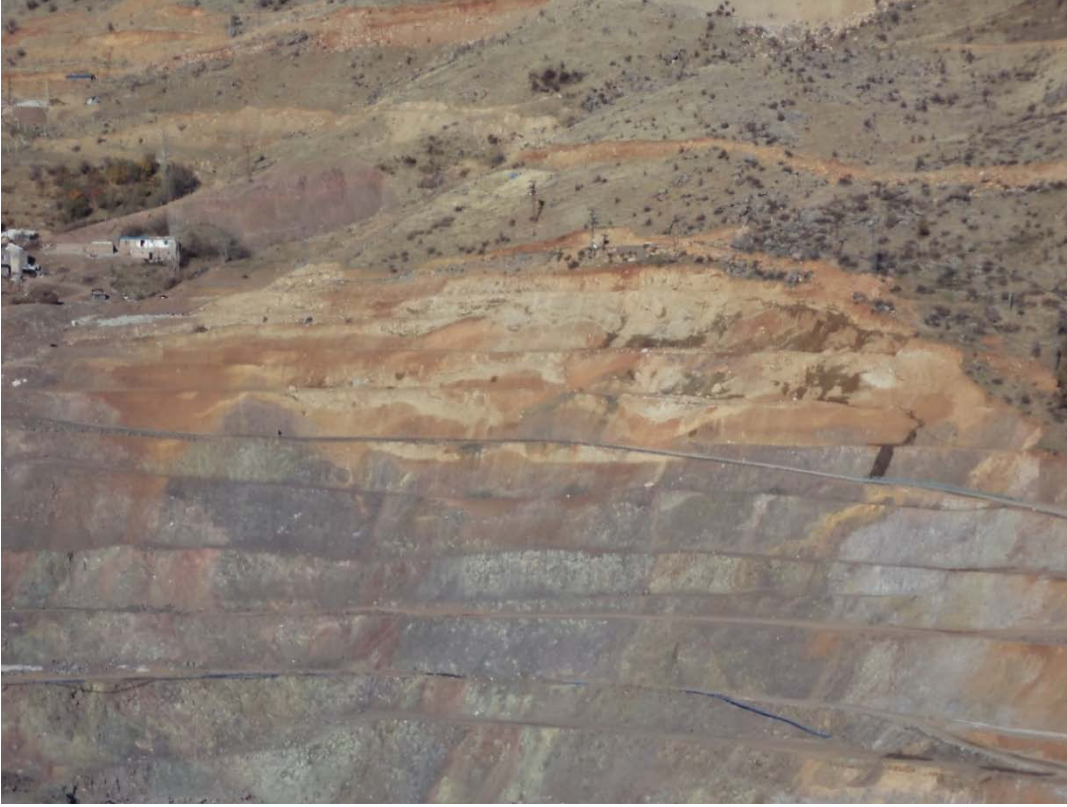
6 – Bu defa meydana gelmiş şev kayması alanı ile benzer zemin özelliklerine sahip diğer bir şevli kazı yamacında, 2016 yılı içinde, mevsimin en kurak olduğu Temmuz ayında da (22 veya 25 Temmuz 2016) can kaybının yaşanmadığı, ancak araç kayıplarının olduğu bir şev kayması meydana gelmiştir (Şekil 3). Söz konusu saha, kayma sonrasında kazı şev eğimleri azaltılarak stabil hale getirilmiştir. Benzer zemin özelliklerine sahip bu sahada da, şev eğimleri, yükseklikleri ve şevler arası basamak mesafeleri güvenli şekilde tasarlansaydı hiçbir şekilde heyelan meydana gelmeyecekti.

Şekil 3: Temmuz 2016 tarihinde şev kayması meydana gelen bölge. Kayma dolayısı ile akan toprak temizlenmiş, şevler yatırılmış, düzenli ve uygun bir kademelendirme ile güvenli hale getirilmiştir. Burada da sarı kahve renkli kesimde yeraltı suyu sızıntıları dikkat çekmektedir.

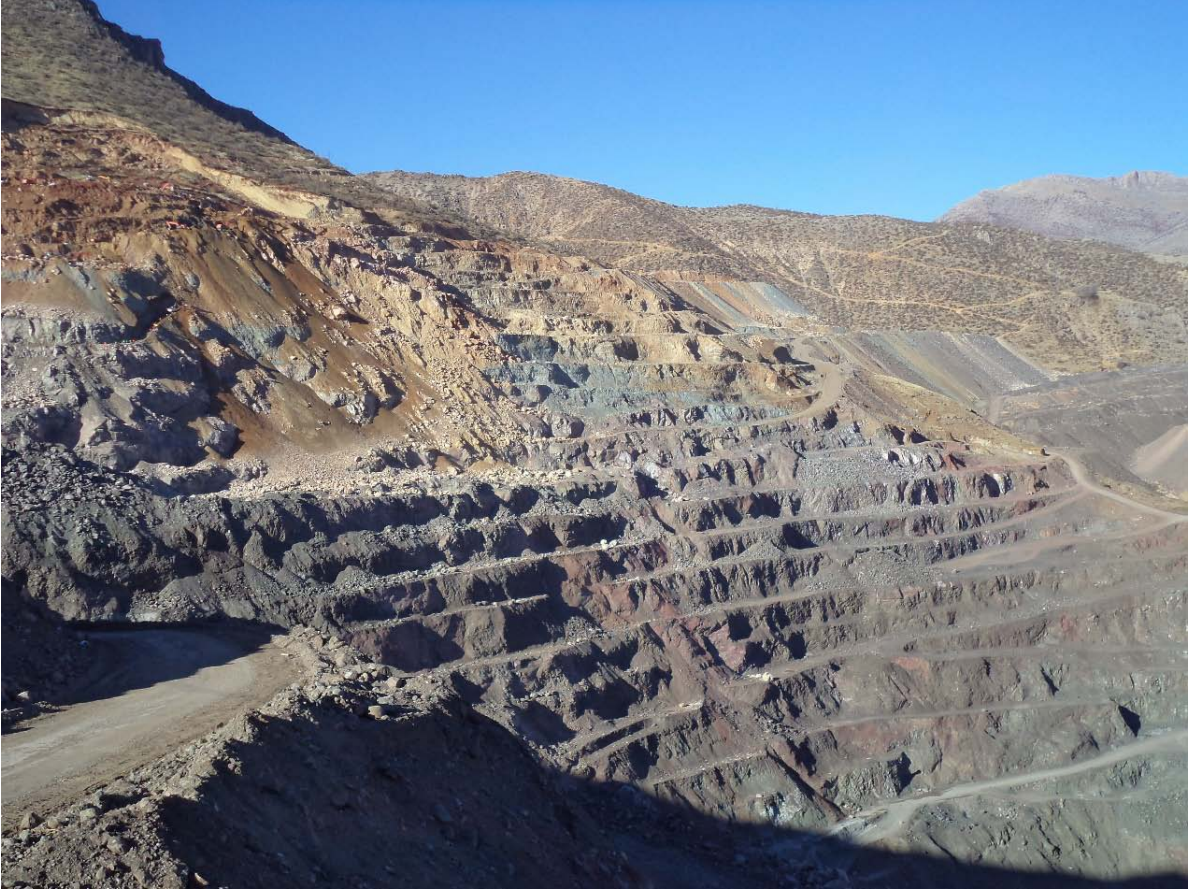
Bu bilgilere ve gözlemlerimize göre kazı şev eğimleri yüksek ve basamakların yetersiz genişlikte olması kuvvetle muhtemeldir. Bu özellikteki şev optimizasyonu, ocağın derin kısımlarında yer alan volkanik kayalar (spilit, yastık lavları vb) ve ayrışmamış kiltaşlarında sorun teşkil etmemesine karşın, kiltaşlarının ayrışmış gevşemiş üst kısımlarında heyelana neden olmuştur (Şekil 4). Bu durum tartışma götürmeyecek denli açık ve nettir.

Şekil 4 Ocaktan genel bir görünüm. Buradaki kazı şevleri ile Temmuz 2016 da meydana gelen şev kayması sonrasında güvenli hale getirilmiş sahadaki (Şekil 3) şev eğim farklarına ve düzenlerine dikkatinizi çekmek isteriz.
